Informe Técnico DRSC No. 2434 de 31 JUL. 2023

Permiso de vertimientos

Expediente	78022			
Radicación	09191104726 del 12/agosto/2019			
Asunto	Permiso de vertimientos			
Solicitante o Contraventor	PARQUE INDUSTRIAL GRAN SABANA PROPIEDAD HORIZONTAL			
Representante Legal	PROCOPIO PACHON ARDILLA			
Identificación	NIT 900370443-0			
Domicilio Solicitante	Vereda Tibitó, Lote M Parque Industrial Gran Sabana			
Teléfonos Solicitante	8785962			
Predios	Nombre	Cédula Catastral	Tipo	
	LLANO GRANDE LOTE M	25817000000050008000	No Aplica	
Ubicación	Municipio	Vereda	Este	Norte
	Tocancipá	TIBITO	0	0
Cuencas	Río Bogotá - SZH			
Área protegida o de importancia estratégica	No Aplica			
CIU	00 - * NO APLICA			
Departamento de Gestión Ambiental	No Aplica			
Objetivo	Permiso de vertimientos			
Fecha Visita	No Aplica			
Tipo	Trámite por Decidir		Seguimiento y Control	
	Evaluación de Documentación			
	Permisivo	X	Permisivo	Permisivo
	Sancionatorio		Sancionatorio	Sancionatorio
Otro

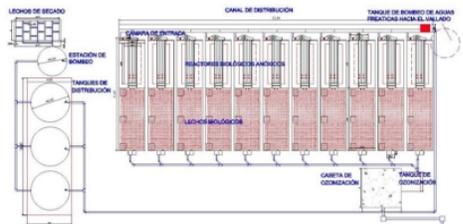
<p>(3) estructuras cilíndricas verticales con capacidad de 50 m³ cada una, los cuales se controla a través de una válvula de compuerta con el fin de evitar la sobrecarga del sistema de tratamiento biológico, y efectuar mantenimientos preventivos y correctivos a las unidades de tratamiento, después de los tanques de igualación el ARD, pasan hasta un canal de distribución, que permite la distribución uniforme del agua residual a los diferentes reactores biológicos anóxicos, en el ingreso de los reactores biológicos anóxicos, se cuenta con un proceso de criba o rejilla que retiene los sólidos no biodegradables, el sistema primario consiste en once (11) reactores biológicos anóxicos integrados, cada uno con dos depósitos, la digestión de lodos se consigue en el compartimiento inferior y la recolección del efluente clarificado en el superior. Posteriormente el ARD pasa por el lecho biológico suspendido de flujo ascendente, luego el ARD es colectadas y conducidas a un tanque de almacenamiento donde se aplica ozono a través de una inyección directa en el efluente, generando un proceso de desinfección, partir de la tubería de la zona de equipos de ozonización, llega a una última caja de inspección la cual tiene la función de permitir control visual del caudal, posteriormente el ARD es conducida mediante tubería del mismo diámetro (8") en un trayecto de 620 m aproximadamente, hasta la estructura de descole ubicada en la margen del río Bogotá.</p>

<p>Figura No.1 Planos del sistema de tratamiento empleado.</p> <p>Fuente: Oficio con Radicado No. 20211014999 de 2021.</p> <p>A continuación, se relacionan las unidades que componen el sistema de tratamiento PTAR:</p>

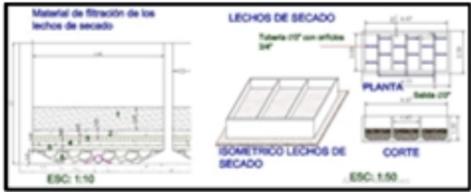
<p>Figura No.2 Planos de lechos de secado</p> <p>Fuente: Oficio con Radicado No. 20211014999 de febrero 18 de 2021.</p>
<p>7. Descripción y valoración de los impactos generados por el vertimiento y las medidas para prevenir, mitigar, corregir y compensar dichos impactos al cuerpo de agua o al suelo.</p>			<p>Mediante el Informe Técnico DRSC No. 2538 de 13 de diciembre de 2021, se aprobó este ítem. A continuación, se relaciona el concepto técnico emitido en el mencionado informe.</p> <p><i>“(...) Resultados del modelo y Medidas para prevenir, mitigar, corregir y compensar dichos impactos al cuerpo de agua: de acuerdo con la simulación del vertimiento realizada con el uso de Qual2K, los determinantes seleccionados para el análisis de resultados son los sólidos suspendidos totales, oxígeno disuelto, demanda bioquímica de oxígeno, nitratos, Coliformes termo tolerantes, y pH; concluyendo lo siguiente:</i></p> <p><u>Sólidos suspendidos:</u> el cuerpo hídrico receptor antes de la influencia del Parque Industrial Gran Sabana no cumple el límite máximo permisible de la Clase II. La realización del vertimiento en las distintas condiciones planteadas no modifica el determinante en el río receptor y debido a</p>

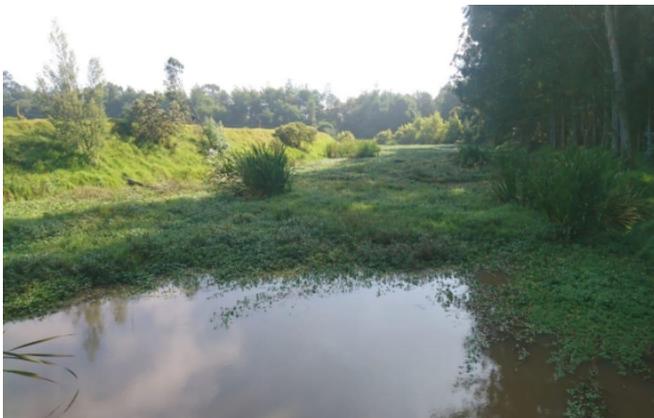
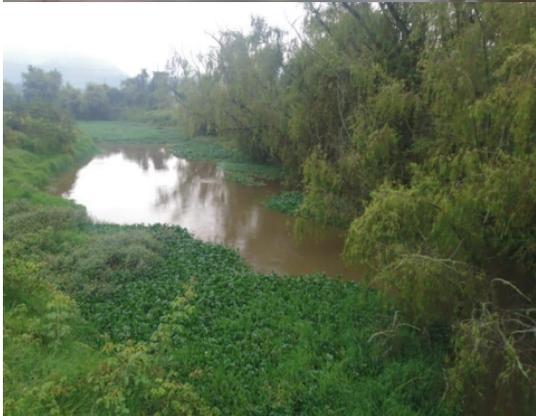
Fotografía No.1 Macrófitas en el río Bogotá

En las fotografías suministradas se observa la proliferación de Macrófitas, condición que generalmente se presentan en sistemas con bajas velocidades de la corriente y suficiente concentración de nutrientes como el nitrógeno y el fósforo, para el desarrollo de estos organismos. La presencia de estas también puede afectar condiciones de velocidad del río Bogotá y de las tasas de asimilación.

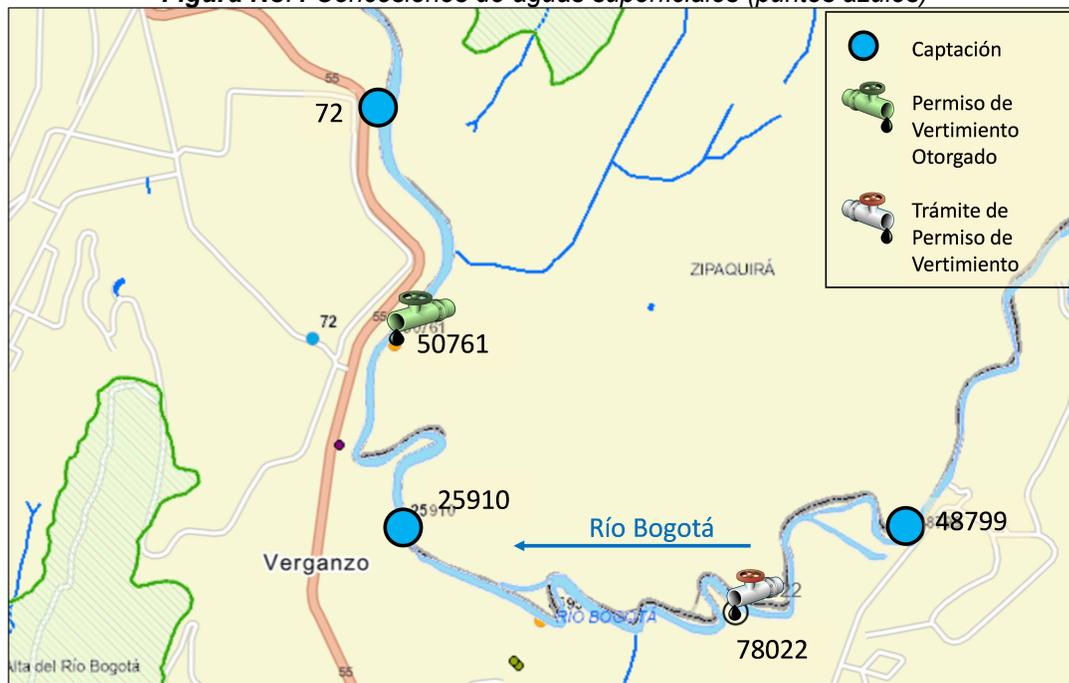
Figura No.4 Concesiones de aguas superficiales (puntos azules)

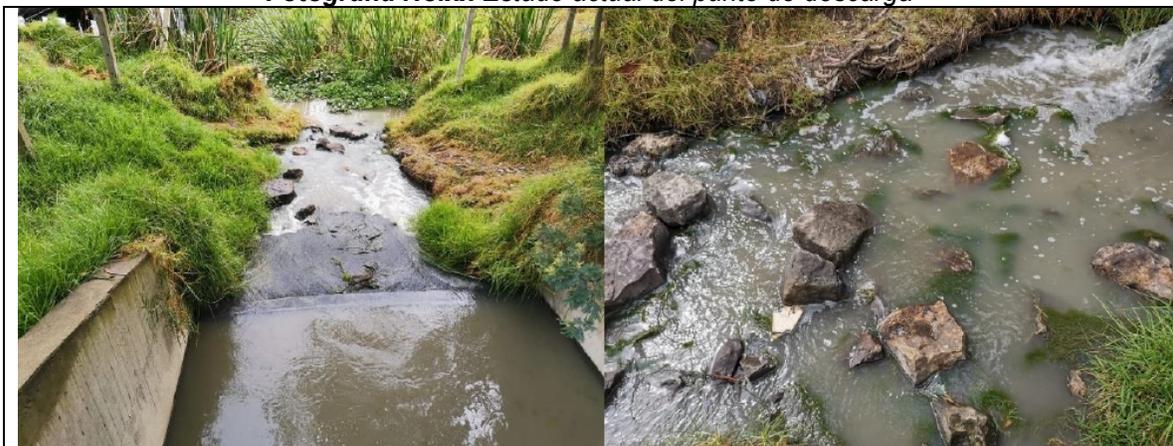
En el Informe de la Evaluación Ambiental del Vertimiento, el usuario informa que el punto de descole actual solo transporta aguas lluvias, es decir, que las aguas residuales generadas y tratadas actualmente en el parque no se estarían descargando en el río Bogotá por parte del usuario. De acuerdo con lo observado en las imágenes, el agua contiene un color grisáceo que no es característico de aguas lluvias y se presentan afloramientos de organismos autótrofos, debido probablemente a la presencia de nutrientes, luz solar y condiciones hidráulicas favorables.

Fotografía No.xx Estado actual del punto de descarga

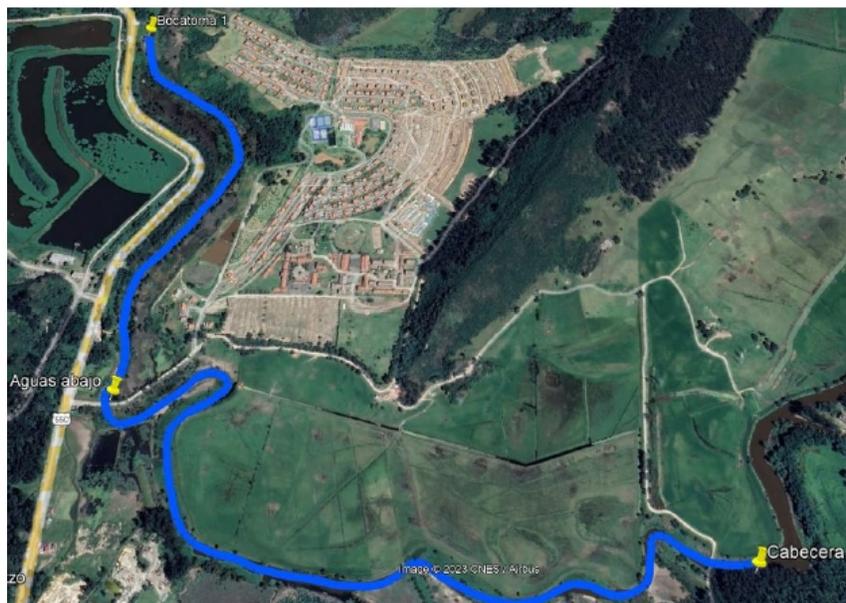
Modelo- Tramo de modelación: En el oficio con Radicado No. 20231064342 de 07 de julio de 2023, el tramo es extendido en comparación con las modelaciones presentadas en los anteriores Oficios, llegando hasta la ubicación de la captación de la PTAP Tibitoc.

Figura No 6. Tramo de modelación

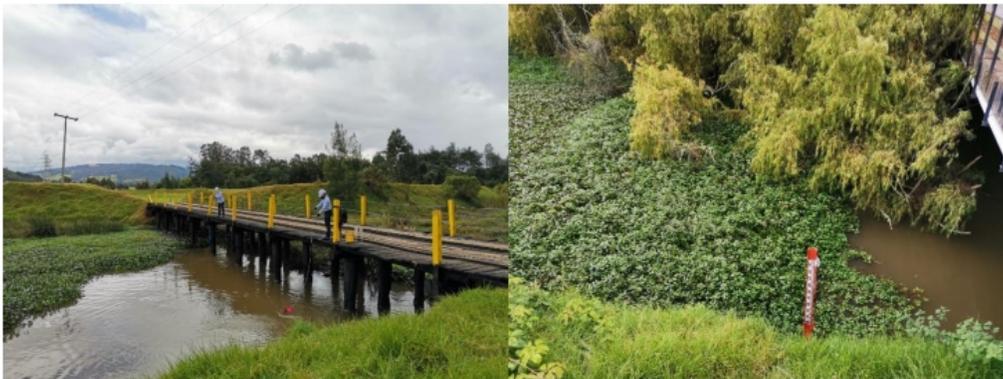
Figura No 7. Información meteorológica y otros datos ambientales

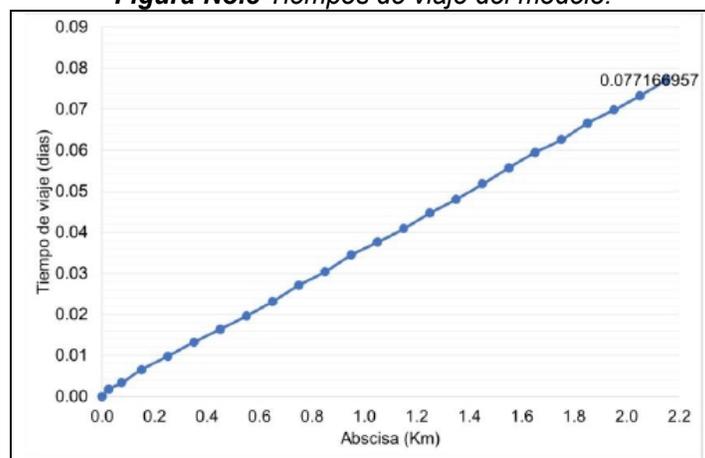
Para la Campaña No. 1, el tiempo de viaje estimado por el usuario para los 2,2 km es de 0,077 días, o 1 hora y 51 minutos. La muestra en la estación aguas arriba fue tomada a las 10:20 a.m. y la muestra aguas abajo se tomó a las 14:00, es decir, se presentó una diferencia de 3 horas y 40 minutos. El tiempo de viaje del modelo es menor al tiempo en el que se toman las muestras, por lo tanto, a partir de la información aportada, se considera que no se realizó el seguimiento de la masa de agua. Esto puede tener implicaciones en los resultados de la calibración del modelo.

Figura No.8 Tiempos de viaje del modelo.

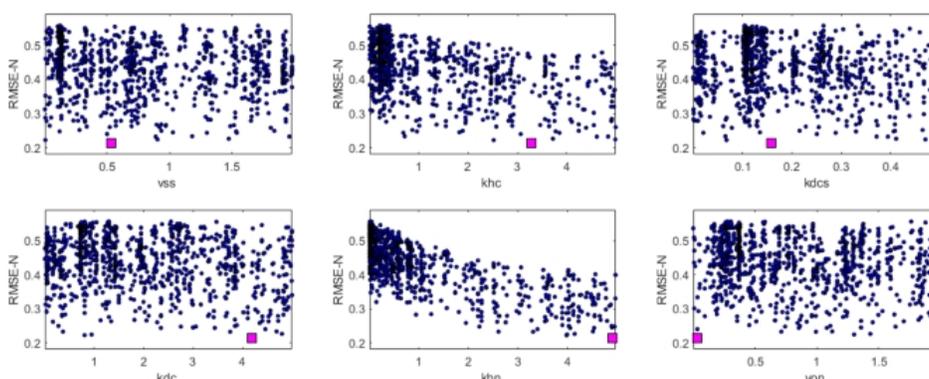
En este apartado, se encontró que el usuario ha utilizado la herramienta MCAT para realizar un análisis de sensibilidad paramétrica, contemplando diagramas de dispersión de puntos y también de sensibilidad regional.

Figura No. 11. Análisis de sensibilidad

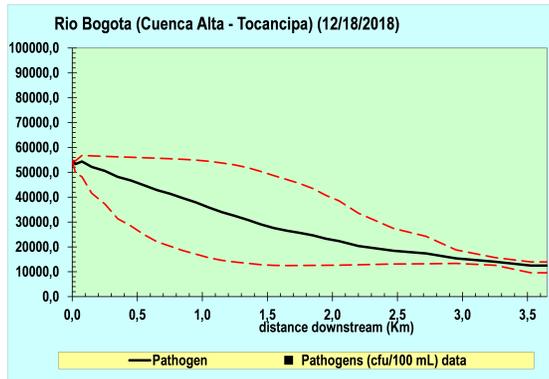
*Coliformes Totales Verano fallo ful, Valor máximo aceptable para aguas destiandas a potabilización: 20.000 NMP/100 mL y uso agrícola * 5.000 NMP/100 mL*

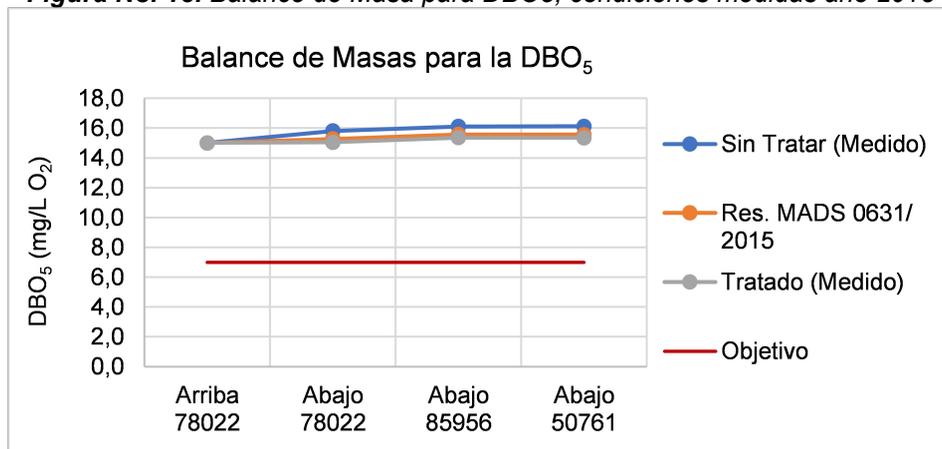
Figura No. 13. Balance de Masa para DBO₅, condiciones medidas año 2018

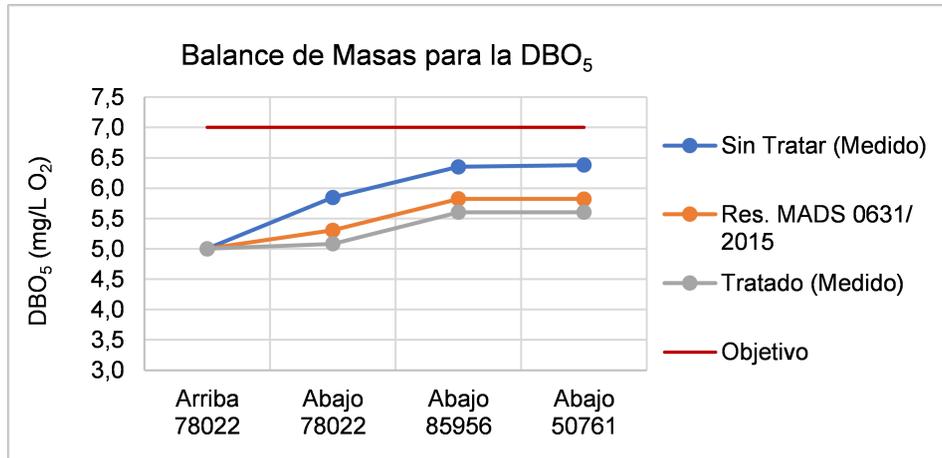
Figura No. 14. Balance de Masa para DBO₅, condiciones supuestas cumplen objetivo de calidad

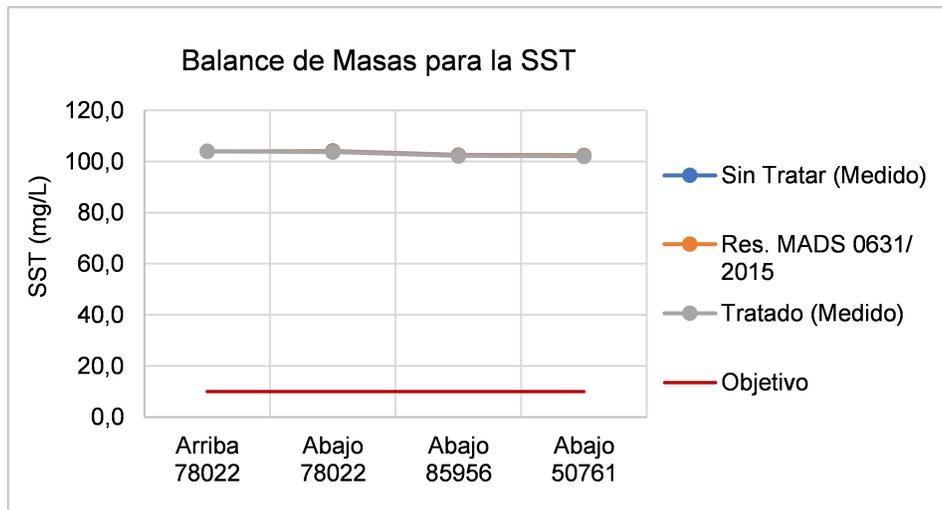
Figura No. 15. Balance de Masa para SST, condiciones medidas año 2018

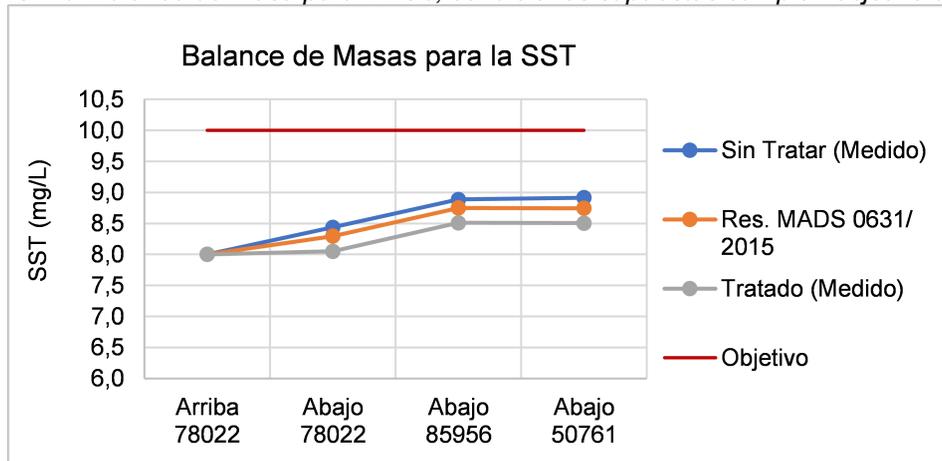
Figura No. 16. Balance de Masa para DBO5, condiciones supuestas cumplen objetivo de calidad

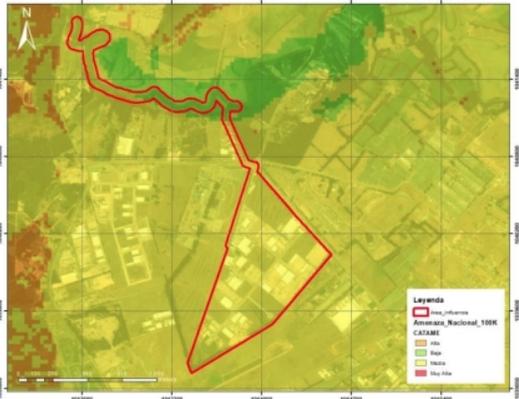
<p>Figura No.17 Mapa amenaza sísmica Fuente: Oficio con Radicado No. 20211014999 de 2021</p>

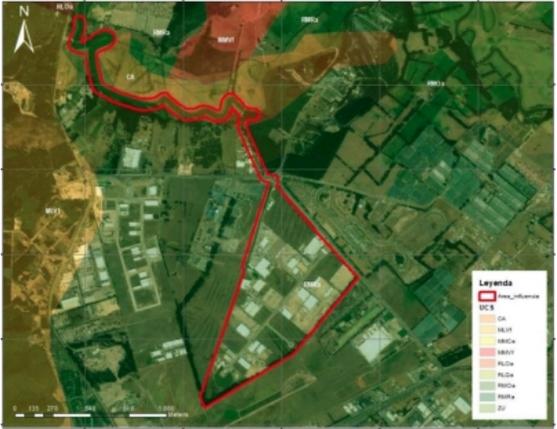
<p>Figura No.18 Cobertura de suelos Fuente: Oficio con Radicado No. 20211014999 de 2021</p>

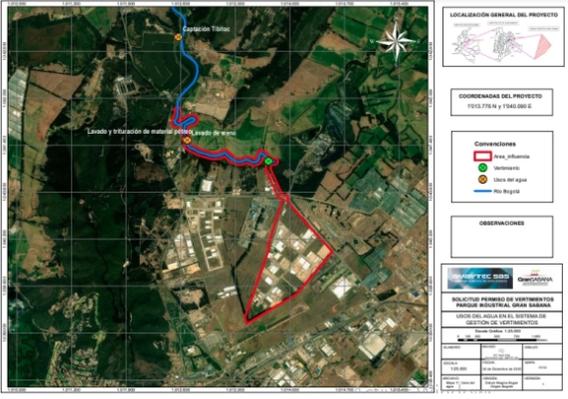
<p>Figura No.19 Usos del agua Fuente: Oficio con Radicado No. 20211014999 de 2021</p>	CAPTACIÓN	COORDENADAS PLANAS MAGNA – SIRGAS Origen Bogotá		ESTE	NORTE	Lavado y trituración de material pétreo	1012670	1041473	Lavado de arena	1012686	1041461	PTAP Tibitoc	1012573	1042784
CAPTACIÓN	COORDENADAS PLANAS MAGNA – SIRGAS Origen Bogotá																	
	ESTE	NORTE																
Lavado y trituración de material pétreo	1012670	1041473																
Lavado de arena	1012686	1041461																
PTAP Tibitoc	1012573	1042784																
4.1.1.4. Hidrogeología	X			<p>Mediante el Informe Técnico DRSC No. 2538 de 13 de diciembre de 2021, se aprobó este ítem. A continuación, se relaciona el concepto técnico emitido en el mencionado informe técnico.</p> <p><i>"(...) Se presenta información general de la hidrogeología del municipio de Tocancipá.</i></p> <ul style="list-style-type: none"> - Unidades Acuíferas: Depósitos Aluviales (APIH 2), Depósitos de Terrazas Altas (APIH2), Formación Marichuela (AGIH15), Formación Tiltatá (AGIH15) y Formación Arenisca Dura (AGIH15). - Unidades que conforman Acuitardos: Formación Chía (APIH 2), Formación Chisacá (APIH 2), Formación Usme (APIH 2), Formación Seca (APIH 2), Formación Liditas Inferior (APIH2).

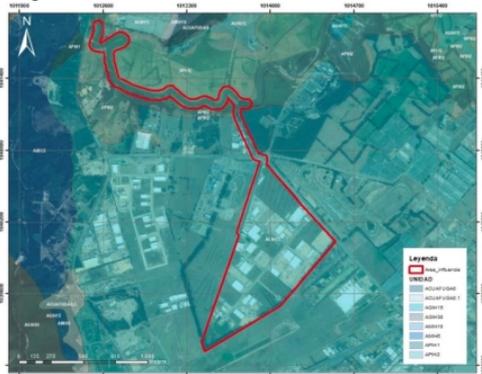
<p>Figura No.20 Hidrología Fuente: Oficio con Radicado No. 20211014999 de 2021</p>

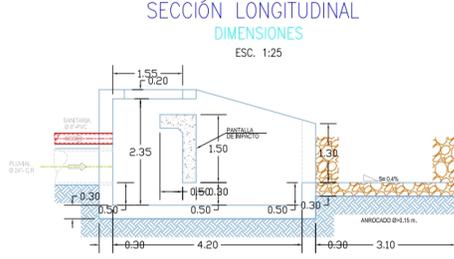
<p>Figura No.14 Sección longitudinal de la estructura de descarga Fuente: Oficio con Radicado No. 20211014999 de 2022</p>

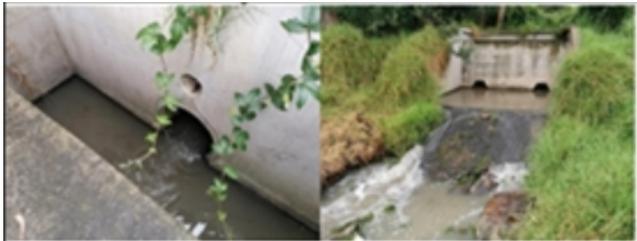
<p>Figura No.15 Vista de la estructura de descarga Fuente: Oficio con Radicado No. 20211014999 de 2022</p>
8	<p>Descripción explicativa del proyecto, obra o actividad, que incluya por lo menos su localización, dimensión y costo estimado, especificaciones técnicas, plan de operación.</p>	X	<p>Mediante el Informe Técnico DRSC No. 2538 de 13 de diciembre de 2021, se aprobó este ítem de forma parcial. A continuación, se relaciona el concepto técnico emitido en el mencionado informe técnico.</p> <p><i>(...)La descripción explicativa de la obra se presentó en el numeral 9.2 del documento de la Evaluación Ambiental del Vertimiento – EAV. El emisario final en tubería PVC de 8” y estructura de descarga ya se encuentra construidos, el descole se comparte con una tubería de 24” de diámetro a través de la cual se descarga actualmente las aguas lluvias del proyecto y del municipio de Tocancipá. El dimensionamiento de la obra se presenta en el Plano 3/4 Planta y Corte estructura de disipación de energía, escala 1:25, de fecha 31 de mayo de 2019. Tubería pluvial 24” y sanitaria de 8”. El costo del proyecto referenciado en el formulario único nacional de solicitud de Ocupación de Playas y lechos, se encuentra por un valor de \$394.343.941. Así mismo, en el Anexo 12, se presenta el Anexo III del</i></p>

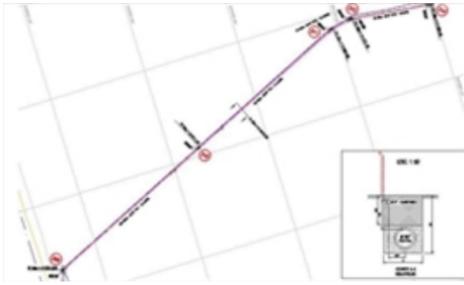
<p>Figura No.16 Red hidráulica de conducción de las ARD tratadas hasta la estructura de descarga Fuente: Oficio con Radicado No. 20211014999 de 2022</p>

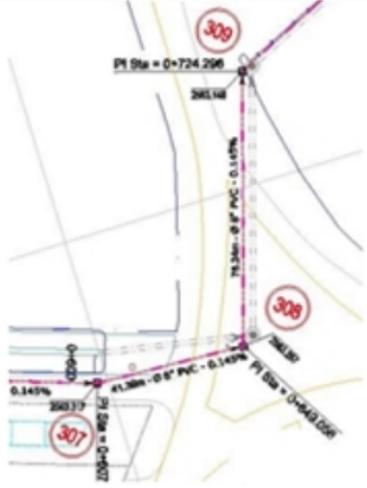
<p>Figura No.17 Red hidráulica de conducción de las ARD tratadas hasta la estructura de descarga Fuente: Oficio con Radicado No. 20211014999 de 2022</p> <p>“La estructura de descarga construida en la actualidad será complementada con una placa de concreto impermeabilizado generando un dissipador de energía, como se muestra en las figuras 15 y 16 del presente documento y el ANEXO # 6 PLANOS ESTRUCTURARES COMPLEMENTO ESTRUCTURA DE SALIDA RIO BOGOTÁ PARQUE INDUSTRIAL GRAN SABANA, PLANO 1 Y PLANO 2, manteniendo la geometría de la estructura existente.</p>
--	--	--	--

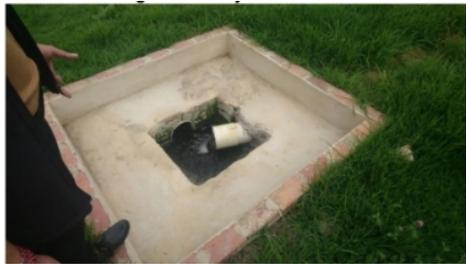
<p>la tubería de llegada y emisario final en 8". "(...) una última caja de inspección antes de iniciar la conducción, esta caja tiene la función de permitir control visual del caudal aportado, y tener la posibilidad de realizar monitoreos de calidad del agua en la salida de la PTAR (...)"</p>

<p>Figura No.18 Punto de control Fuente: Oficio con Radicado No. 20211014999 de 2022</p> <p>Se debe informar al usuario que, en dicho punto de control, en cualquier momento, se deben poder tomar muestras y realizar mediciones de caudal vertido, dentro de las actividades de Seguimiento y Control Ambiental que realice la Corporación.(...)"</p>
--	--	--	--	---

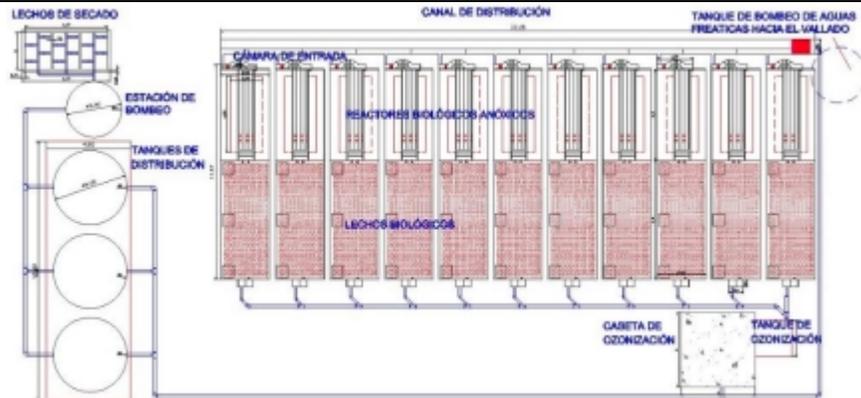
<p>Figura No.19 Detalle Sistema de Tratamiento PTAR - PARQUE INDUSTRIAL GRAN SABANA PROPIEDAD HORIZONTAL - Propuesto Inicial Fuente: Usuario – Oficio con Radicado CAR No. 20211014999 de febrero 18 de 2021</p>

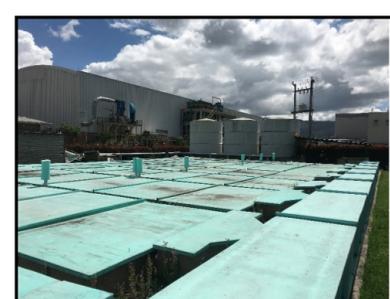
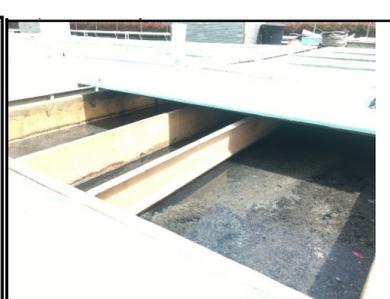
<p>Figura No.20 Fotografía Estado Actual de la Planta de Tratamiento de Aguas Residuales del Parque Industrial Gran Sabana Fuente: CAR – Visita Técnica</p>
<p>TRATAMIENTOS</p>	<p>En cuanto a la Planta de Tratamiento de las ARD – PTAR, se indicó en el escaneado disponible en SAE del Oficio con Radicado No. 20191126738 del 06 de junio de 2019 dentro del documento se proyecta la implementación de módulos de tratamiento complementarios al sistema existente, conformados por los siguientes procesos:</p> <p>Tratamiento Preliminar</p> <ul style="list-style-type: none"> - Caja colectora (Caja de entrada). - Pozo de bombeo. - Tanque de igualación (3 estructuras cilíndricas con capacidad de 50 m³). - Canal de distribución (Estructura rectangular en fibra de vidrio, que permite la distribución uniforme del AR a cada reactor biológico anóxico, a través de vertederos triangulares) y cribas para retención de material sólido. - Canales de entrada (rectangulares) y criba o rejilla para retención de sólidos. <p>Tratamiento primario</p> <ul style="list-style-type: none"> - Sistema de tratamiento primario que consta de once (11) reactores biológicos anóxicos integrados. <p>Tratamiento secundario</p>

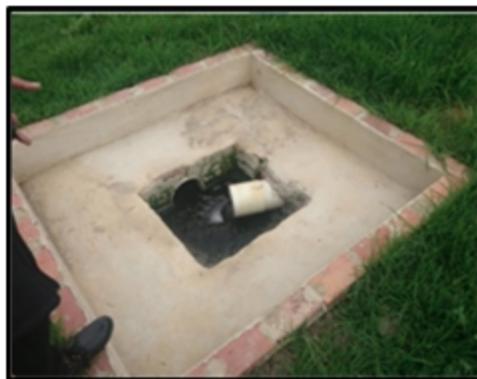
Se deberá reiterar al usuario que dicho punto deberá contar con las condiciones para la toma de muestras y medición de caudal en todo momento, por parte de la Autoridad Ambiental. Adicionalmente, se considera oportuno advertir al usuario que de acuerdo al Numeral 2, Artículo 2.2.3.3.4.4 del Decreto 1076 de 2015, no está permitido la utilización del recurso hídrico para diluir los vertimientos con anterioridad al punto de control.

Figura No. 21. Punto de Control del Vertimiento
Fuente: Oficio con Radicado No. 20211014999 de febrero 18 de 2021.
